***RAPPORT DE VISITE DE L'ETAT DES LIEUX DU BATIMENT ABRITANT
LA MUTUELLE DU COLLECTIF DES FEMMES POUR LA PROTECTION DE
LA NATURE SISE A NDAYANE***

RAPPORT DE VISITE

novembre 2013

L'ETAT DES LIEUX D'UN BATIMENT RDC SISE A NDAYANE POUR LE COMPTE DE WWF

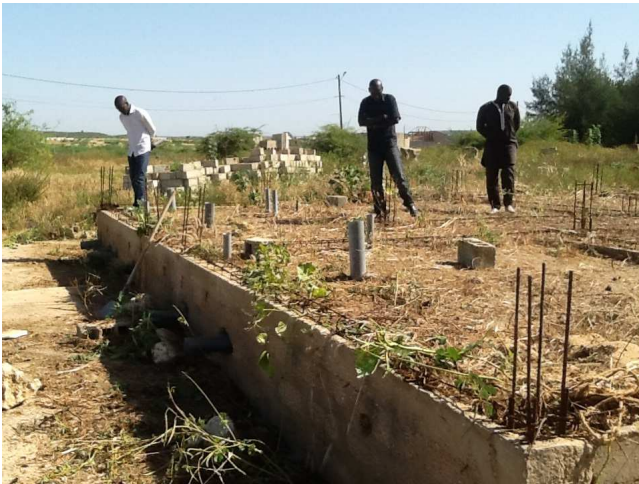
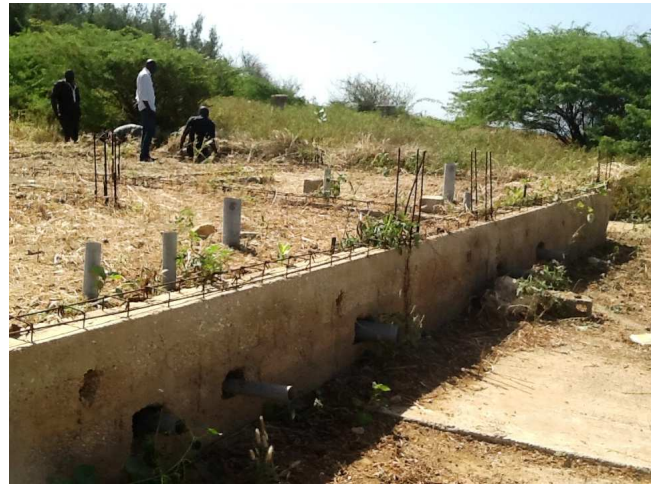
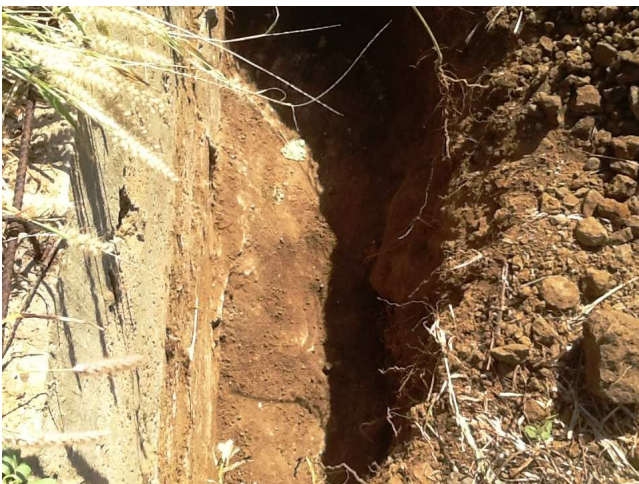
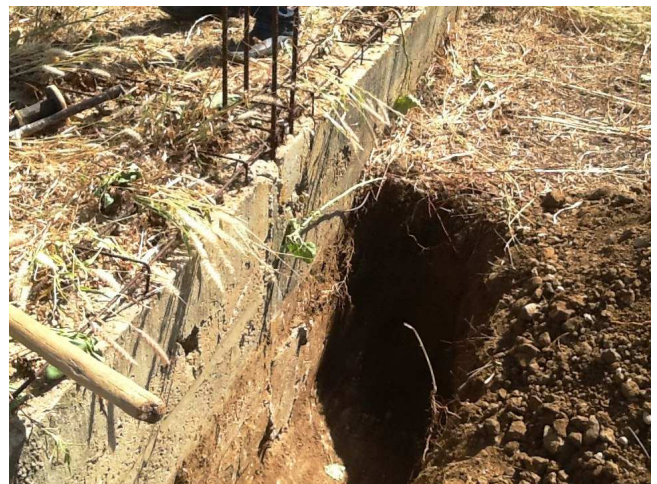
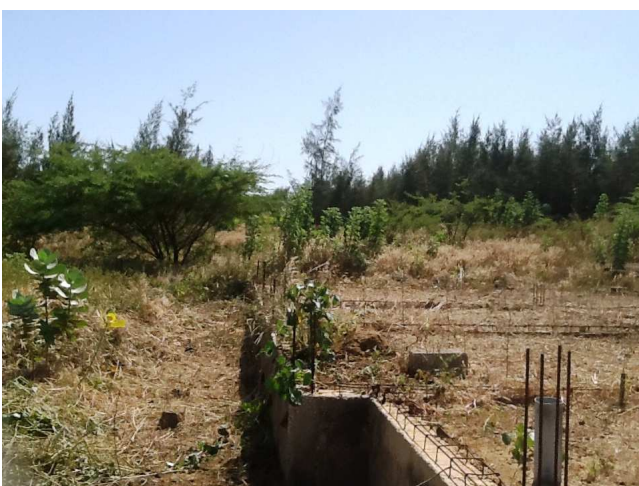
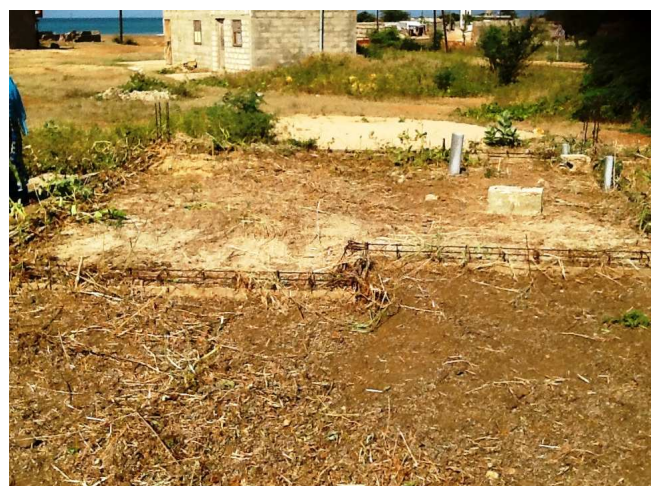
III- PHOTOS ILLUSTRATIVES DE L'ETAT DES LIEUX

- *Toutes les amorces de poteaux ont des sections 20x20 (un poteau implanté sur chaque angle).*
- *Les attentes des aciers des poteaux sont insuffisantes (26cm au lieu de 40cm au minimum).*
- *Défaut d'enrobage des aciers en bordures de mer (2.5cm au lieu 5cm)*
- *Toutes les longrines aussi 20x30 et ont été coulés partiellement, sur 20cm au lieu de 30cm ; ce qui fait que tous les aciers de montage en partie supérieure des longrines sont en contact avec l'air marin.*
- *Les semelles sont de dimensions 100 x100.*

- *Débroussailler et nettoyer le terrain de même que les alentours.*
- *Faire un recouvrement des aciers attentes après brossage (brosse métallique).*
- *Remplacer les barres supérieures de montage au niveau des longrines.*

- Utiliser un film polyane sur toute la surface pour éviter d'éventuelles remontées capillaires des eaux.
- Faire le dallage au sol avec des barres de ha8 espacement 15x15.
- Faire filer une des deux longrines desservant les placards.
